## 木材腐食・断面欠損補修

### 木造住宅の2階梁 腐食・断面欠損

## アルミサッシからの水漏れによる木造2階ベランダ 大梁腐食

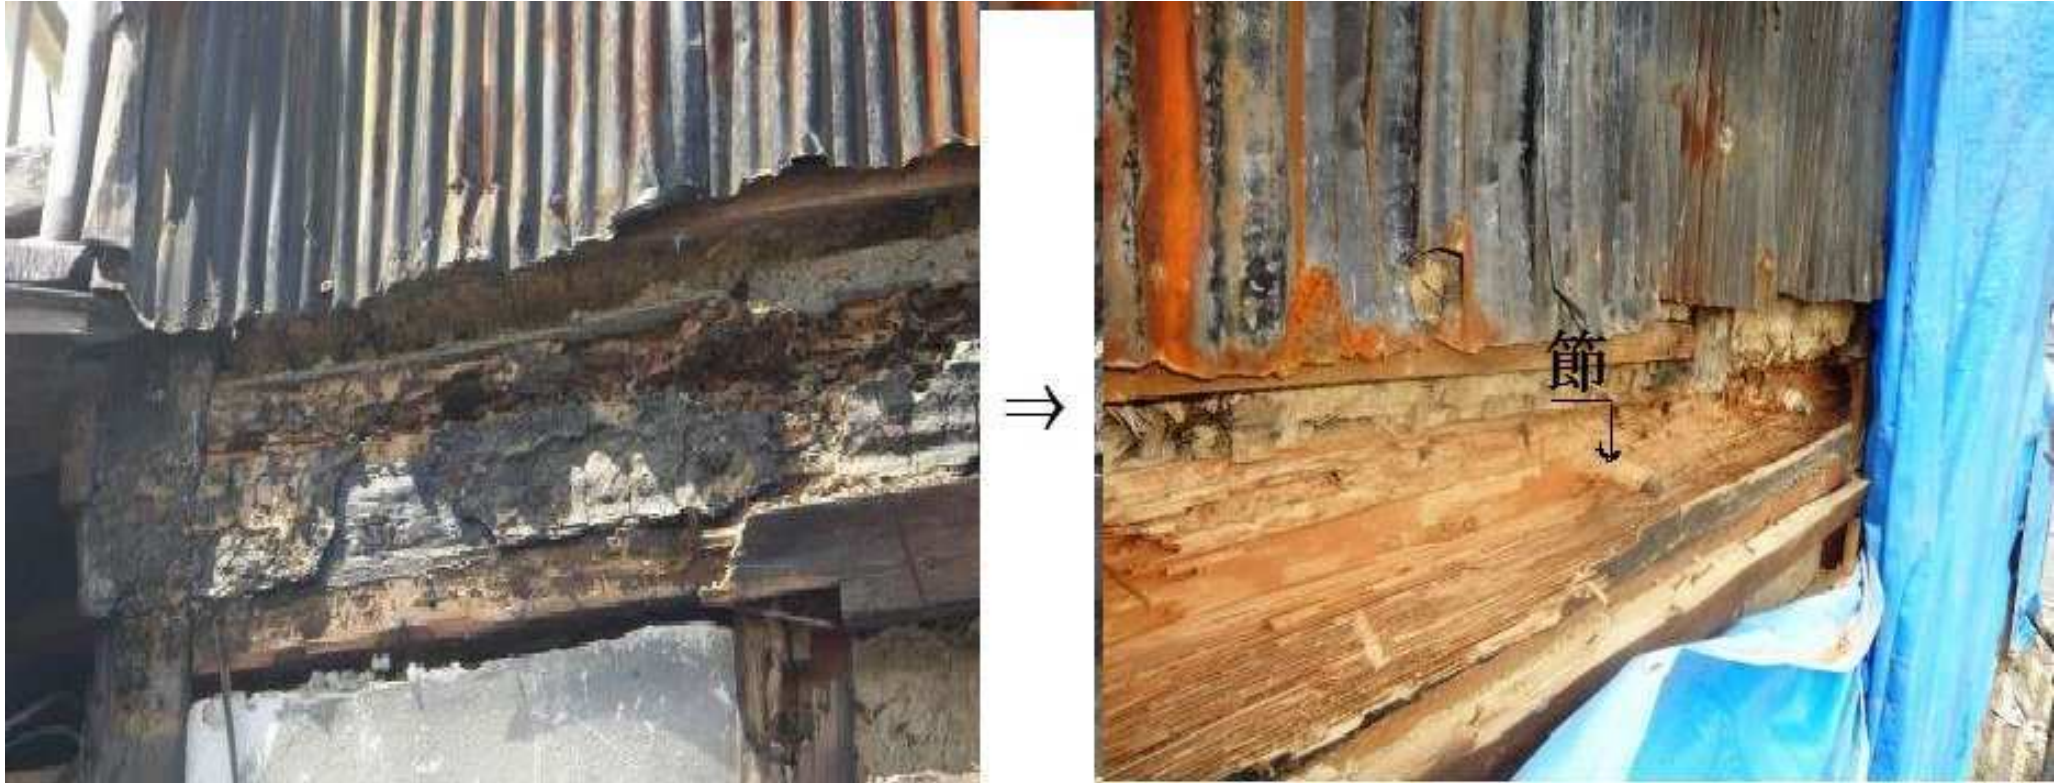
木造住宅梁腐食部

梁腐食部分撤去

写真は隣家を取壊した際見つかった2階の大梁、腐食部分を取除いた所2/3程腐食しており大梁の取替え、他の補強方法など出来たとしても数百万円は掛ると思います、最悪の場合取り壊しとなるケースもあります。

弊社では強化繊維と耐震補強材等を使用して<sup>®</sup>工法にて断面欠損した木材を元の厚みまで戻し一体化させて下ります。

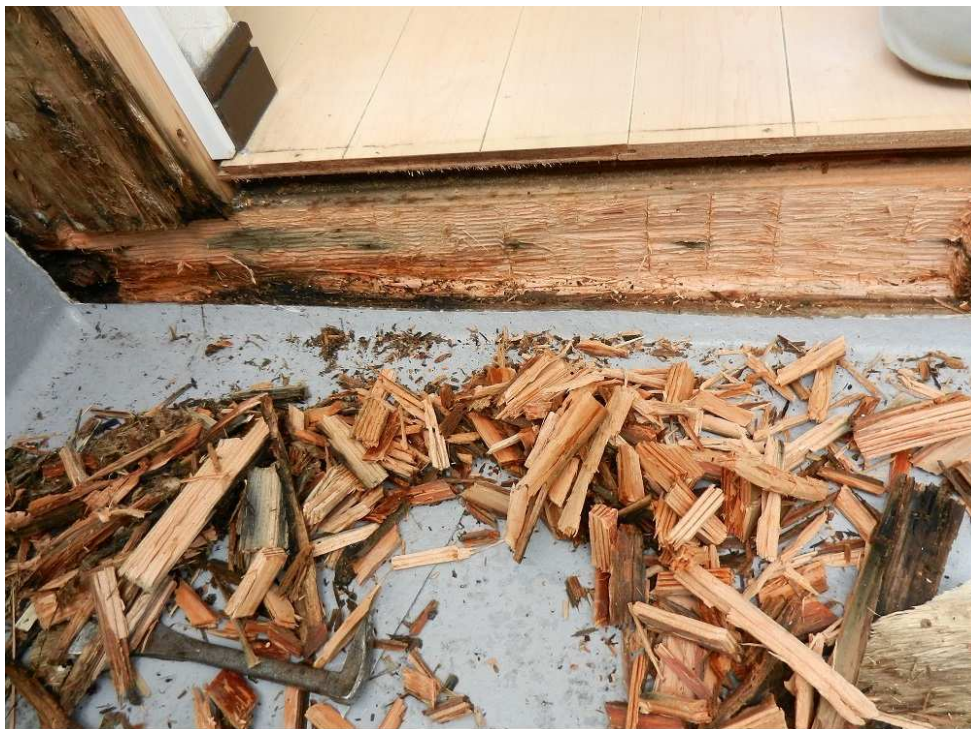
ベランダ大梁腐食部撤去

2階のベランダサッシから雨漏りがあり大梁が腐食してしまったケース、第三者機関を入れ調査の結果サッシから雨漏れと断定、サッシは一流メーカー品(工場組立品)設計ミスとされており、同じ建物で二か所、他の物件でも数カ所発生しているようです。

このようなケースは築数年で起きております、ベランダの下には部屋があり天井に断熱材が敷かれていた為、雨漏りに気付いた時点ではすでに腐食しており雨漏りに気付かなければ大変な事になっていたでしょう。
